Obiekt	ODDZIAŁ LECZNICZO - REHABILITACYJNY W GRĘBANINIE SKWER POTWOROWSKIEGO 97, 63-604 GRĘBANIN		
Inwestor	SAMODZIELNY PUBLICZNY ZAKŁAD OPIEKI ZDROWOTNEJ W KĘPNIE UL. SZPITALNA 7, 63-600 KĘPNO		
Temat	EKSPERTYZA TECHNICZNA STANU OCHRONY PRZECIWOŻAROWEJ w trybie § 2 ust. 3a) w związku z § 207 ust. 2 rozporządzenia Ministra Infrastruktury z dnia 12 kwietnia 2002 r. w sprawie warunków technicznych, jakim powinny odpowiadać budynki i ich usytuowanie (J.t. Dz. U. 2019, poz. 1065.) oraz § 1 ust. 2 rozporządzenia Ministra Spraw Wewnętrznych i Administracji z dnia 7 czerwca 2010 r. w sprawie ochrony przeciwpożarowej budynków, innych obiektów budowlanych i terenów (Dz. U. Nr 109, poz. 719 z późn. zm.)		
Opracował	Imię i nazwisko mgr Małgorzata Pilch rzeczoznawca ds. zabezpieczeń przeciwpożarowych Nr uprawnień 622/2015	Podpis i pieczęć	Temat rysunku RZUT PIĘTRA
Opracował	Imię i nazwisko dr inż. arch. Roman Pilch rzeczoznawca budowlany PZITB	Podpis i pieczęć	Branża PRZECIWOŻAROWA

Data CZERWIEC 2019
			Skala 1:100
	Nr uprawnień 2731		Nr rysunku 4

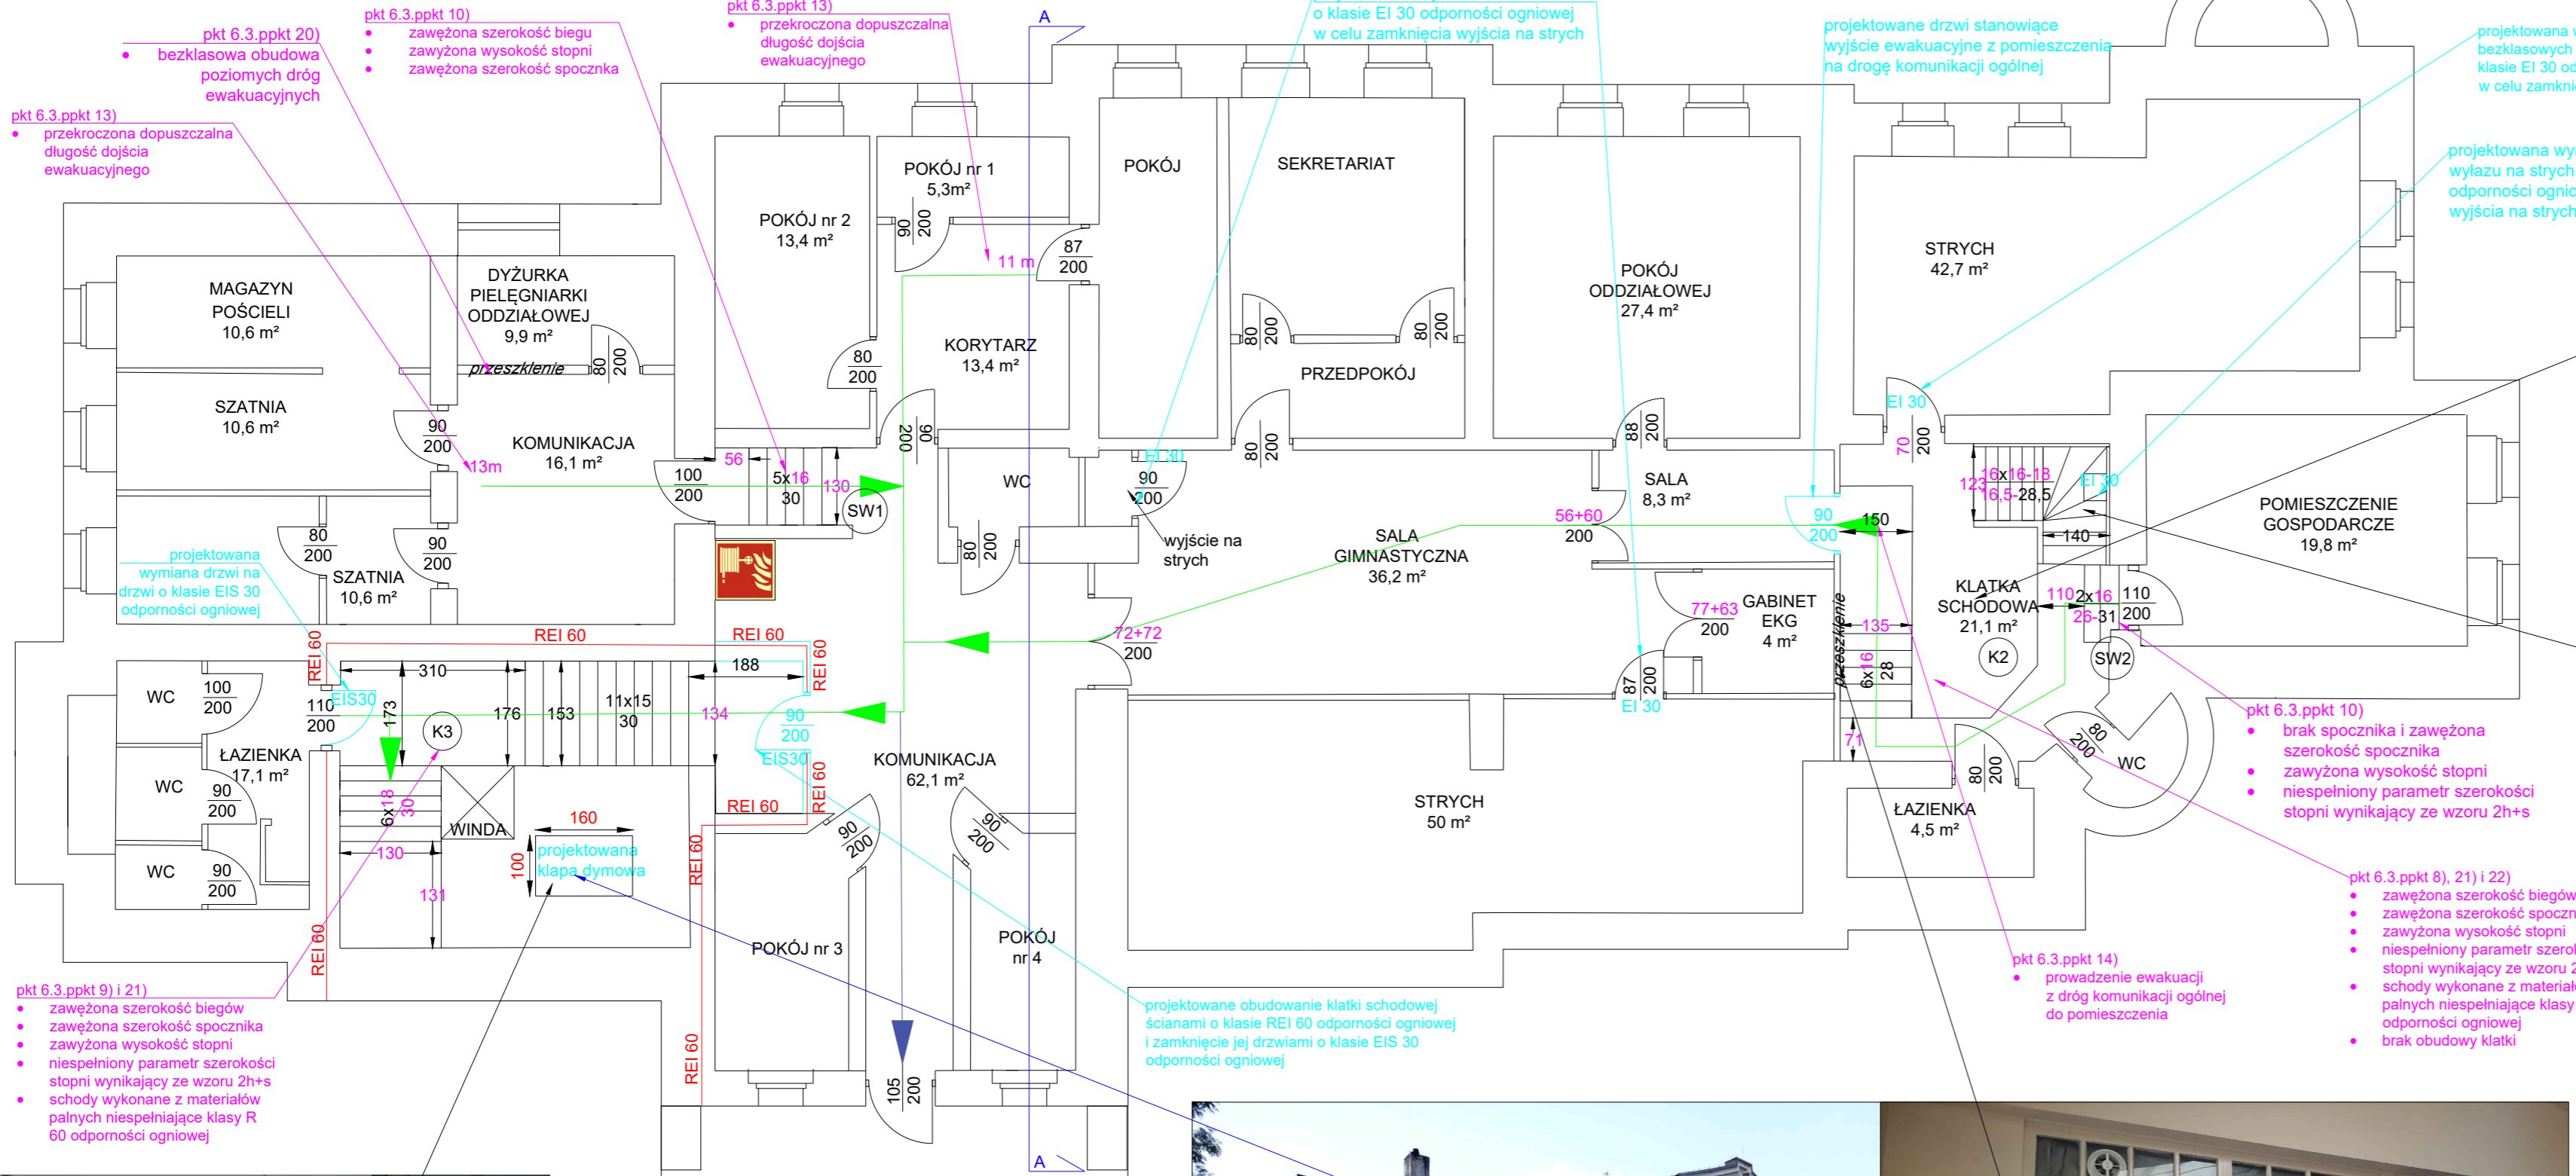
- pkt 6.3.ppkt 9) i 21)**
- zawężona szerokość biegów
  - zawężona szerokość spocznika
  - zawyżona wysokość stopni
  - niespełniony parametr szerokości stopni wynikający ze wzoru 2h+s
  - schody wykonane z materiałów palnych niespełniające klasy R 60 odporności ogniowej

- pkt 6.3.ppkt 13)**
- przekroczona dopuszczalna długość dojścia ewakuacyjnego

- pkt 6.3.ppkt 10)**
- zawężona szerokość biegu
  - zawyżona wysokość stopni
  - zawężona szerokość spocznika

- pkt 6.3.ppkt 10)**
- brak spocznika i zawężona szerokość spocznika
  - zawyżona wysokość stopni
  - niespełniony parametr szerokości stopni wynikający ze wzoru 2h+s

- pkt 6.3.ppkt 8), 21) i 22)**
- zawężona szerokość biegów
  - zawężona szerokość spocznika
  - zawyżona wysokość stopni
  - niespełniony parametr szerokości stopni wynikający ze wzoru 2h+s
  - schody wykonane z materiałów palnych niespełniające klasy R 60 odporności ogniowej
  - brak obudowy klatki

- pkt 6.3.ppkt 14)**
- prowadzenie ewakuacji z dróg komunikacji ogólnej do pomieszczenia

projektowana wymiana drzwi na drzwi o klasie EI 30 odporności ogniowej w celu zamknięcia wyjścia na strych

projektowane drzwi stanowiące wyjście ewakuacyjne z pomieszczenia na drogę komunikacji ogólnej

projektowana wymiana bezklasowych drzwi na drzwi o klasie EI 30 odporności ogniowej w celu zamknięcia wyjścia na strych

projektowana wymiana bezklasowego wyłazu na strych na wyłaz o klasie EI 30 odporności ogniowej w celu zamknięcia wyjścia na strych

projektowane obudowanie klatki schodowej ścianami o klasie REI 60 odporności ogniowej i zamknięcie jej drzwiami o klasie EI 30 odporności ogniowej
